# VERSTANDIG INPAKKEN

## Aluminium - Roestvast Staal

© Frans Vos, General Manager Materials Consult bv

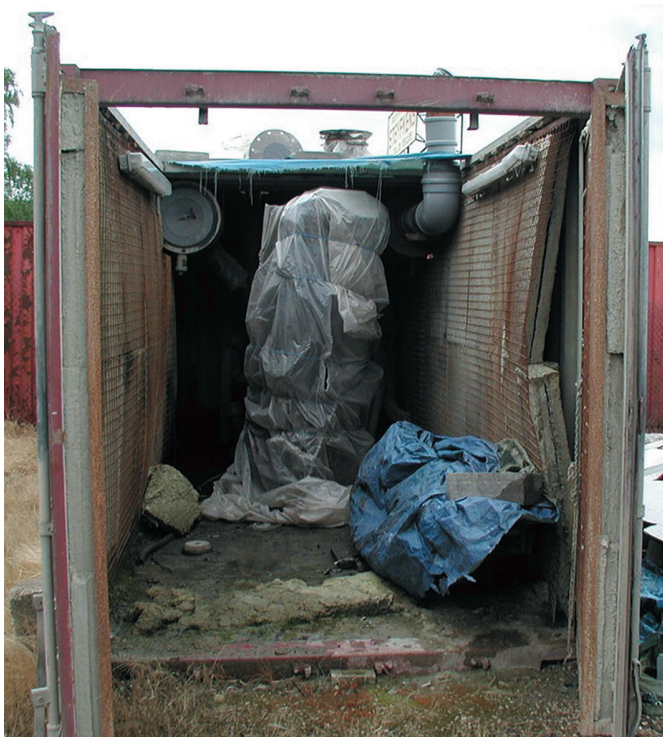
**Het vervolg:** Na demontage van de motor en toen bleek dat de afbetaling van het voorschot lang ging duren, besloot de garagist om bij wijze van waarborg de gedemonteerde onderdelen in zijn magazijn op te slaan, met uitzondering van het motorblok. Dat motorblok nam veel te veel plaats in. Daarom besloot hij om het motorblok in te pakken in plastic, het in een container te steken en de container op een aan het magazijn grenzend perceel te plaatsen. Dat lijkt toch prima zo? Wat daarbij echter moet worden vermeld, is dat dat geen gesloten, maar een aan de bovenzijde open container betrof, en dat de garagist het motorblok niet horizontaal, maar verticaal - dus met de cilinders horizontaal - in de container plaatste. De foto hieronder spreekt boekdelen.

*Motorblok in container. © Materials Consult.*

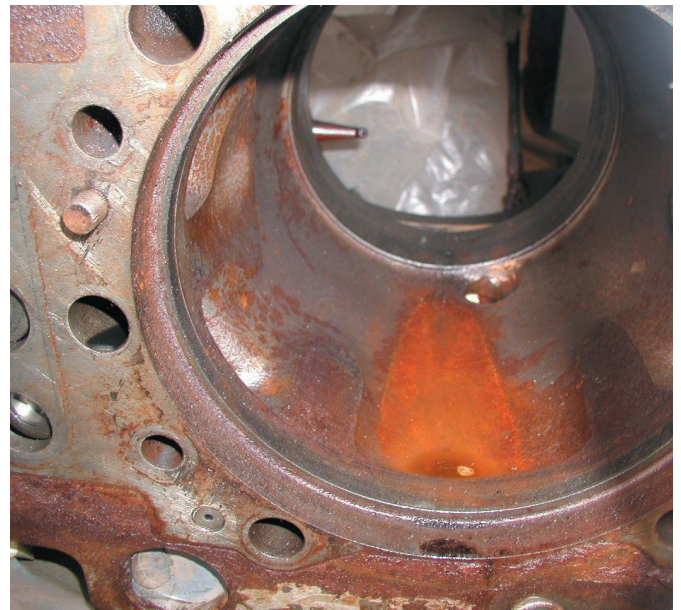
Het gevolg: Aangezien de container bovenaan open was en op een windrijk terrein stond, kreeg de wind al snel vat op de plastic verpakking, die daardoor geleidelijk begon los te komen en na verloop van tijd ook scheuren ging vertonen. U kan het al raden: Hemelvocht begon in de plastic verpakking en dus op en in het motorblok te sijpelen, waardoor zich onderaan de horizontaal georiënteerde cilinders regelmatig wat water opstapelde. Het water leidde tot een geleidelijke aantasting van die onderzijde, waardoor de cilinders na twee jaar stockage van een ronde cilinderboring naar een ietwat eivormige doorsnede waren geëvolueerd. Ook hier spreekt de tweede foto hieronder boekdelen. Met eivormige cilinderboringen kan je natuurlijk geen motor met cilindrische zuigers laten functioneren.

*Aangetaste cilinderwand motorblok. © Materials Consult.*

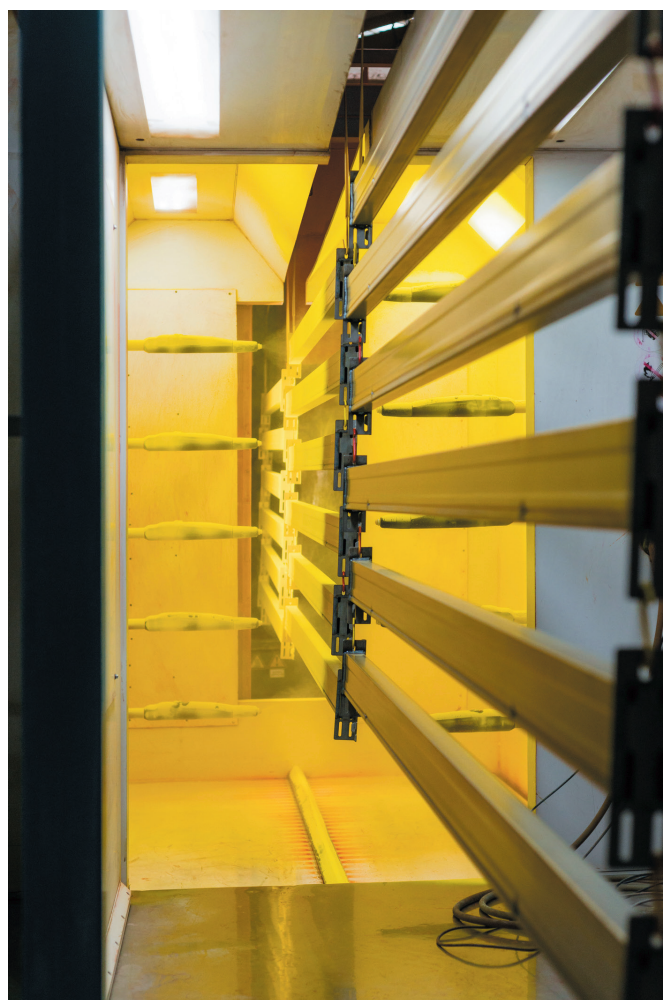
Het gevolg: En dan gaan we naar de eigenlijke poederlaklijn, waar het lakpoeder veelal elektrostatisch op de te lakken oppervlakken wordt aangebracht en het lakpoeder vervolgens tot poederlaklaag wordt uitgebakken in de moffeloven. De inmiddels nog steeds aanwezige siliconenresten zullen beide processen aanzienlijk verstoren. Ten eerste verstoort de lokale aanwezigheid van siliconenresten het elektrostatisch veld dermate dat in hun nabijheid de neerzetting van het poeder niet optimaal verloopt en dat er op de siliconenresten zelf slechts weinig poeder wordt afgezet. Vervolgens wordt in de moffeloven het poeder dichtgesmolten tot een poederlaklaag, maar ter hoogte van de siliconenresten zal er al zeker sprake zijn van een verminderde hechting, en zelfs kratervorming omwille van de lokaal onvoldoende poederbedekking. Afhankelijk van het type siliconen en de gebruikte moffeltemperatuur kan het daarbij ook zover gaan dat de siliconen beginnen te ontbinden tijdens het moffelen. Indien de ontbinding al begint terwijl de poederlaklaag nog niet volledig gesloten is, kan dit tot kratervorming in de poederlaklaag leiden.

Opspuiten poederlak Bron: istock.
